### **Description du site du moulin Neuf, fondé en titre Cne de Chançay(37)**

### Un cas d'école en quelques photos

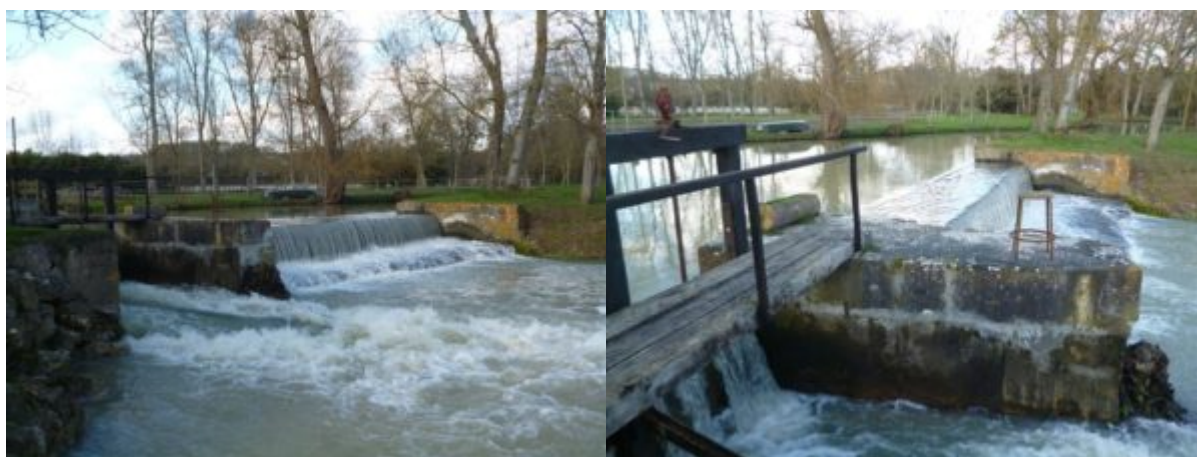
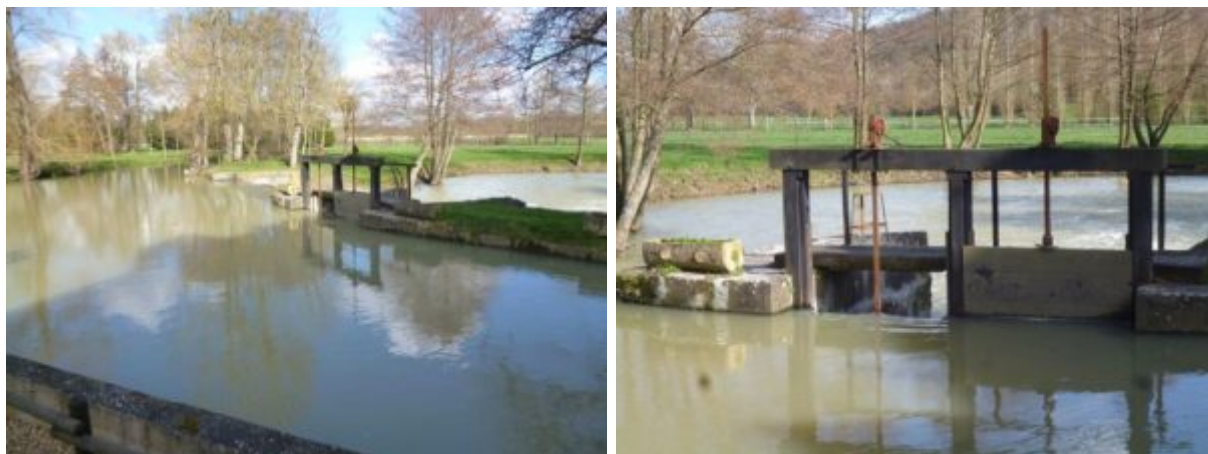
un seuil en bon état équipé de deux vannes de décharge pouvant baisser le niveau, assurer le transit sédimentaire et la circulation des espèces piscicoles

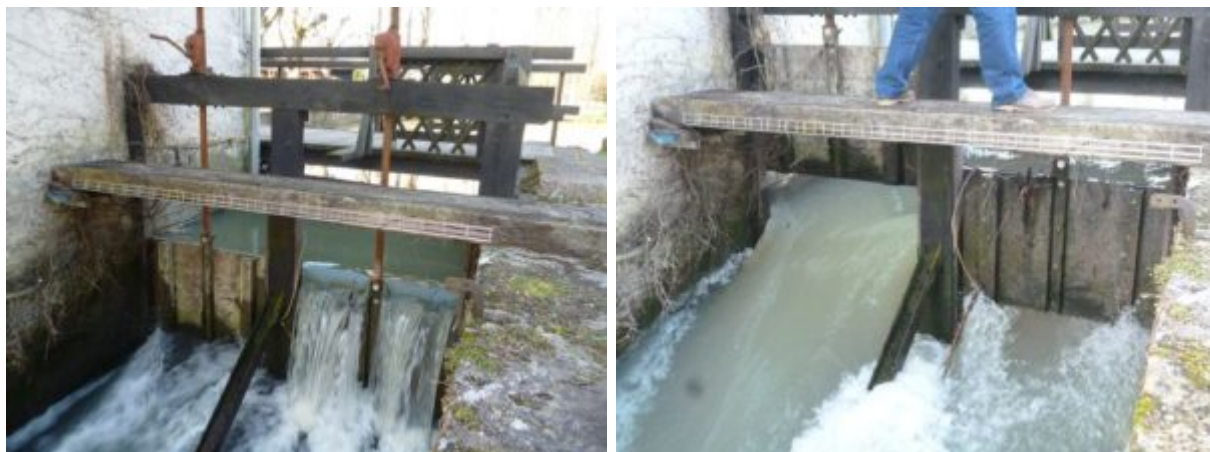
deux vannes de décharge restaurées à neuf, dans le pignon du moulin (la roue est insérée dans le bâti à gauche de la photo et la vanne ouvrière en front de rivière est elle aussi en bon état) soit 5 vannes fonctionnelles.

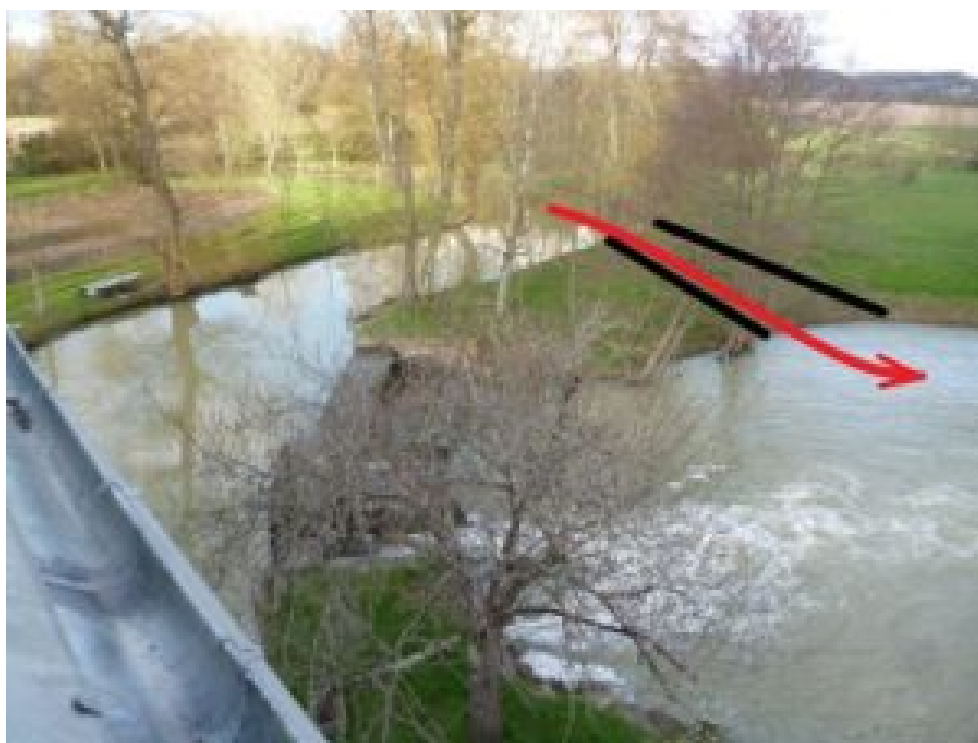
Une passe à poissons pouvait être créée dans le pré en rive gauche sans détruire les ouvrages

Création d'une passe à poissons joignant le méandre de la Brenne et l'aval du déversoir en conservant les ouvrages en l'état. Ce diagnostic est empreint de bon sens; le dossier a privilégié la destruction (strictement inutile), bien plus ouvragieuse et onéreuse (avec 100% de fonds publics jetés à l'eau).

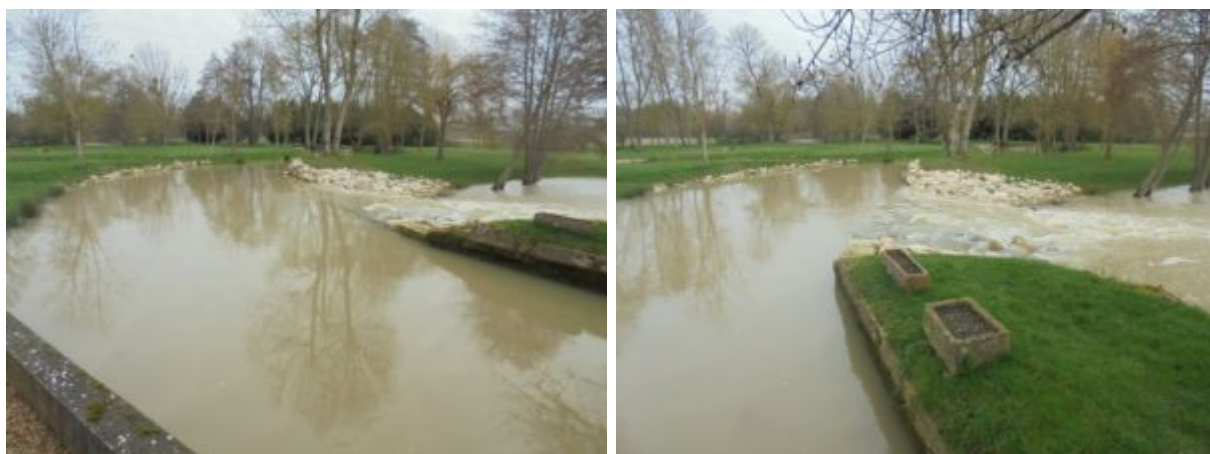
dépose des ouvrages multiséculaires, évacuation des matériaux, apport d'enrochement sur les deux rives...l'illustration du déficit de bon sens.

L'enrochement apporté eût permis de construire la passe à poissons avec bien moins de difficultés de mise en oeuvre.

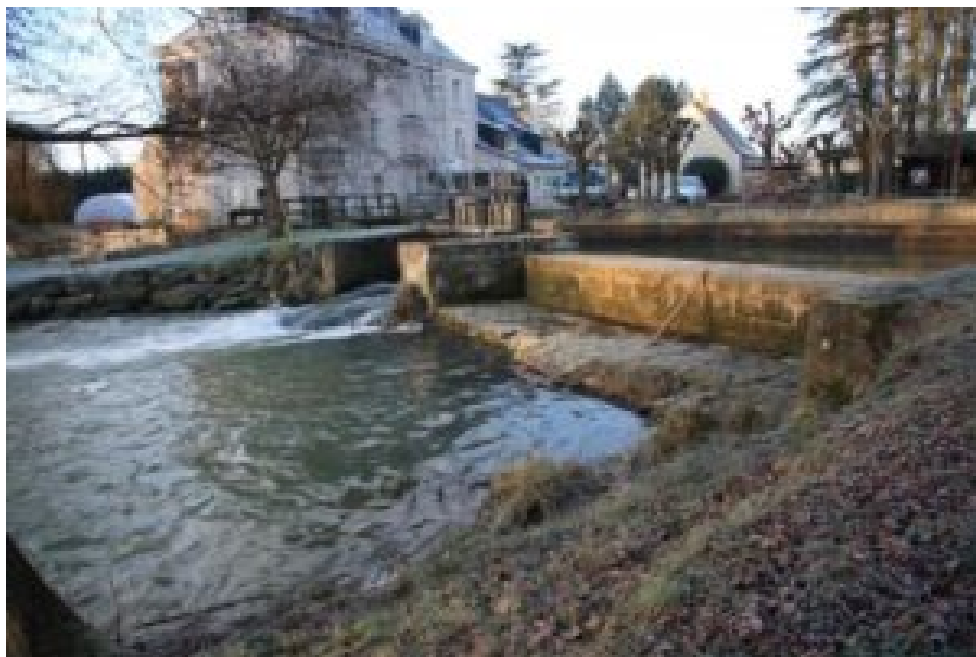
les 4 dernières photos « après travaux » ont été récupérées soit dans la presse soit dans les Rex de l'ONEMA, nous n'en avons plus le souvenir, mais ne sont pas de l'OCE; probablement comme celle qui suit provenant du syndicat de rivière. Elle témoigne du parfait état de l'ouvrage qui sera « partiellement » détruit..et dont il ne reste rien.

*la seconde étape possible: dans le cadre d'une démarche HQE (Haute qualité environnementale) il pouvait être envisagé de créer une passe à poissons (non obligatoire puisque le site pouvait être réputé « conforme » en l'état). Une passe à poissons à l'endroit où la photo a été prise par le syndicat de rivière avant la destruction, répondait à l'exigence de l'art L.214-17 CE sans aucun besoin de détruire l'existant.*
