- **Cas du moulin de Lamothe** sur le Ciron (Gironde).

- **Un autre exemple:**

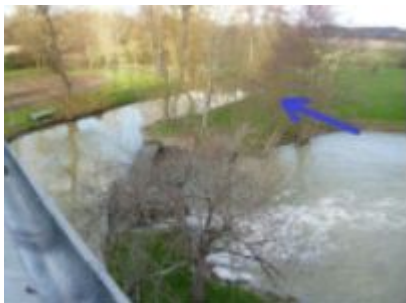
Celui de ce moulin dans un autre département, où DDT et Onema sont venus chez le propriétaire pour l'informer que le seuil de son moulin fondé en titre « devait être arasé et qu'il toucherait 80% de subvention pour les travaux » Point.

Avis de l'OCE sur place :

6 vannages neufs assurent le transit sédimentaire. Une passe à poissons apparait simple à

construire, mais un bras de contournement de 15m de long constituerait une bien meilleure solution technique. Il aurait l'avantage :

1. d'obtenir les effets escomptés sur la circulation piscicole,
2. de conserver le statut du moulin,
3. de maintenir la capacité hydroélectrique (~20kW)
4. de ne pas défigurer le seuil,
5. d'apporter un attrait paysager supplémentaire au site déjà très agréable,
6. de faire économiser .....€ au propriétaire,
7. de faire économiser .....€ d'argent public.
