Description du site du moulin Neuf, fondé en titre Cne de Chançay(37)

Un cas d'école en quelques photos

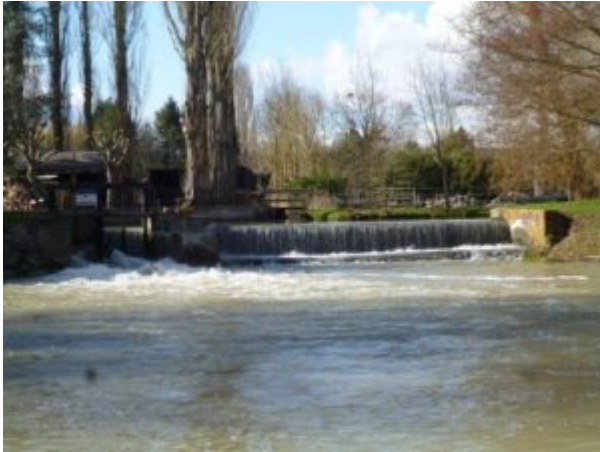
- 1) L'IPR pris juste immédiatement en aval, qualifie la qualité de l'eau : « bonne »,
- 2) Le seuil en pierre de taille est en très bon état,
- 3) Il est équipé à son extrémité par deux vannes refaites à neuf,
- 4) Deux vannes de décharge dans le pignon du moulin sont elles aussi refaites à neuf

Création d'une passe à poissons joignant le méandre de la Brenne et l'aval du déversoir en conservant les ouvrages en l'état. Ce diagnostic est empreint de bon sens; le dossier a privilégié la destruction (strictement inutile), bien plus ouvragieuse et onéreuse (avec 100% de fonds publics jetés à l'eau).

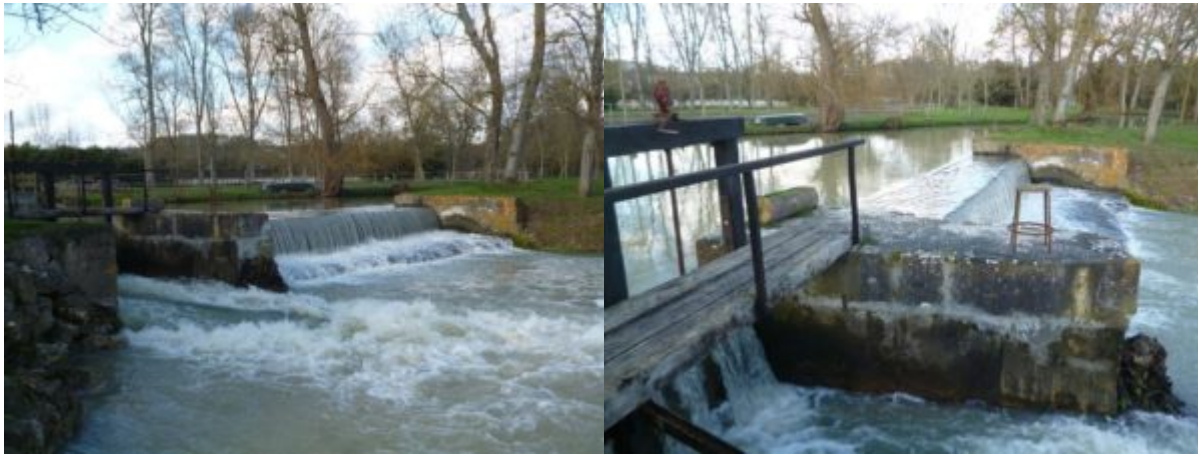
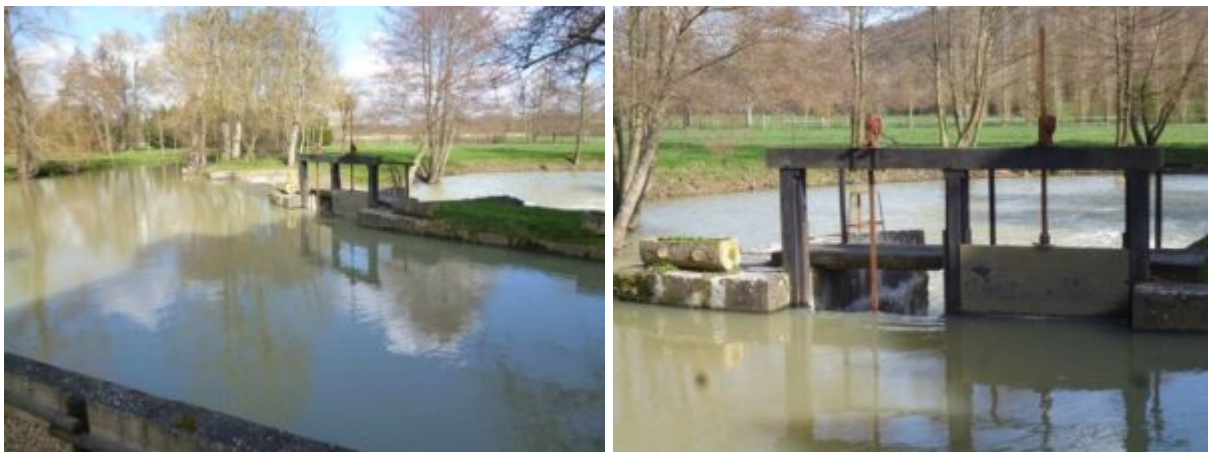
Avant travaux:

un seuil en bon état équipé de deux vannes de décharge pouvant baisser le niveau, assurer le transit sédimentaire et la circulation des espèces piscicoles

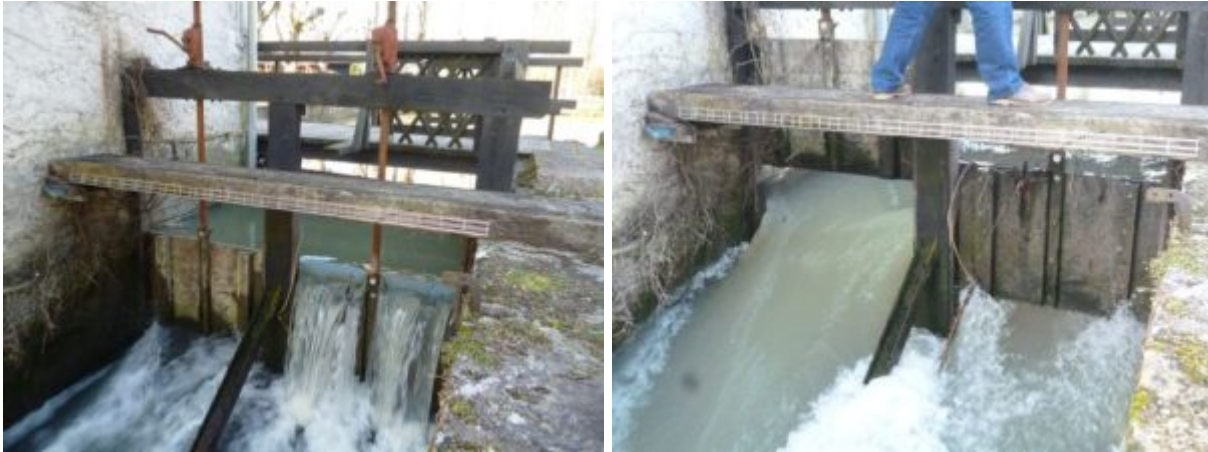
deux vannes de décharge restaurées à neuf, dans le pignon du moulin (la roue est insérée dans le bâti à gauche de la photo et la vanne ouvrière en front de rivière est elle aussi en bon état) soit 5 vannes fonctionnelles.

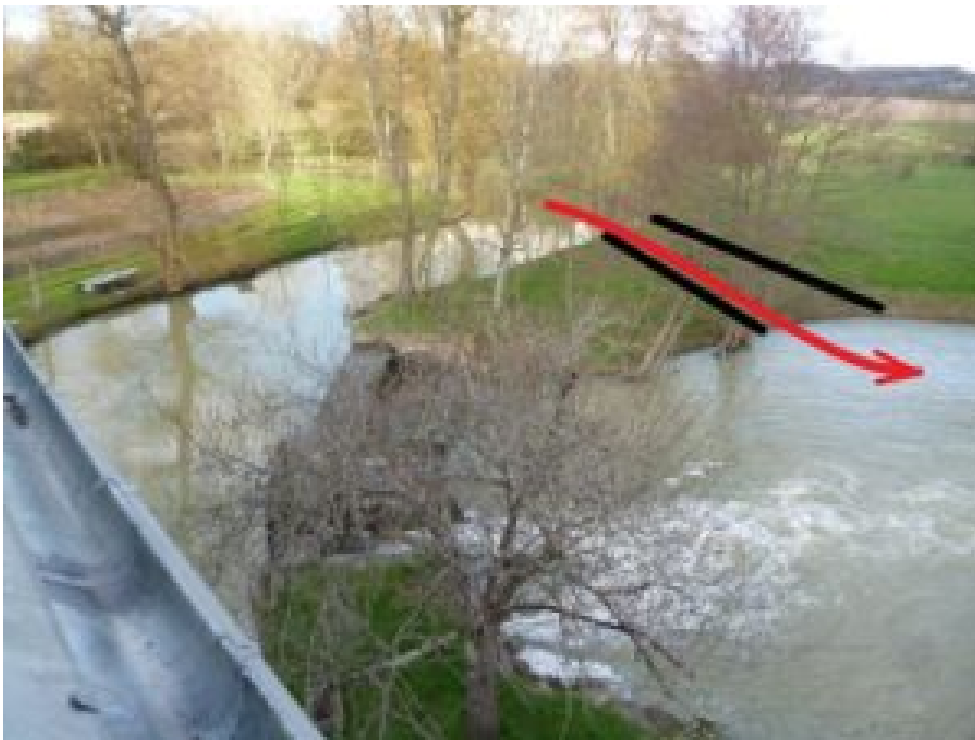
Une passe à poissons pouvait être créée dans le pré en rive gauche sans détruire les ouvrages

la seconde étape possible: dans le cadre d'une démarche HQE (Haute qualité environnementale) il pouvait être envisagé de créer une passe à poissons (non obligatoire puisque le site pouvait être réputé « conforme » en l'état). Une passe à poissons à l'endroit où la photo a été prise par le syndicat de rivière avant la destruction, répondait à l'exigence de l'art L.214-17 CE sans aucun besoin de détruire l'existant.

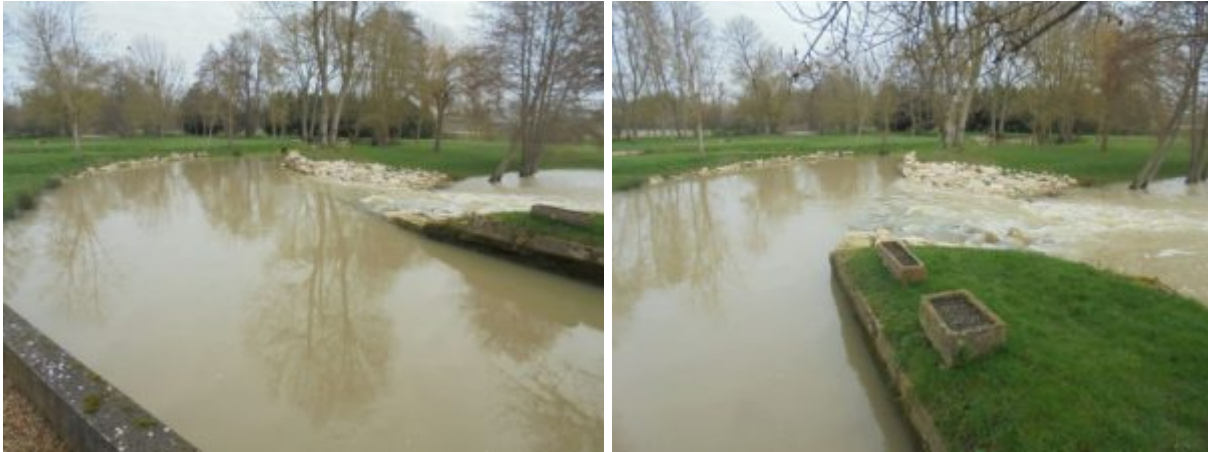
Après travaux:

dépose des ouvrages multiséculaires, évacuation des matériaux, apport d'enrochement sur les deux rives...l'illustration du déficit de bon sens.

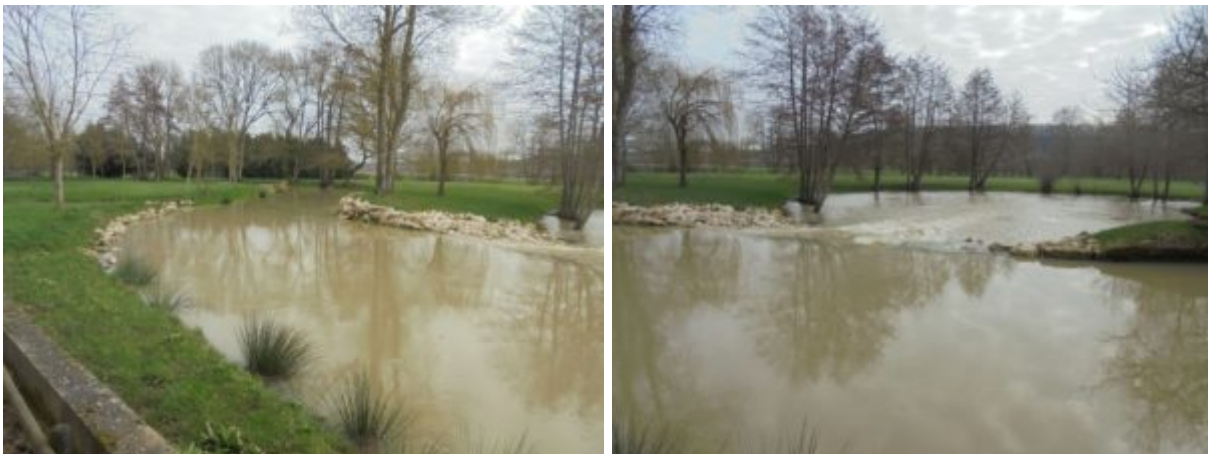
L'enrochement apporté eût permis de construire la passe à poissons avec bien moins de difficultés de mise en oeuvre.

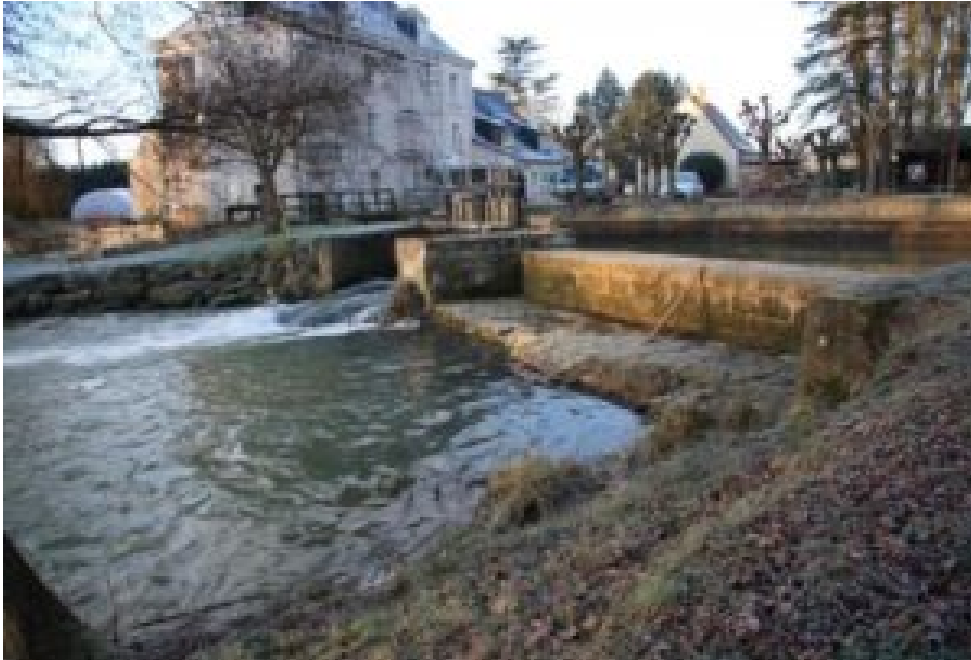
les 4 dernières photos « après travaux » ont été récupérées soit dans la presse soit dans les Rex de l'ONEMA, nous n'en avons plus le souvenir, mais ne sont pas de l'OCE; probablement comme celle qui suit provenant du syndicat de rivière. Elle témoigne du parfait état de l'ouvrage qui sera « partiellement » détruit..et dont il ne reste rien.
