### **Analyser la réponse des milieux dans le cas des cours d'eau scandinaves**

**Référence** : Nilsson et al (2014), [Riparian and instream restoration of boreal streams and rivers: success or failure?](#), *Ecohydrology*, doi: 10.1002/eco.1480

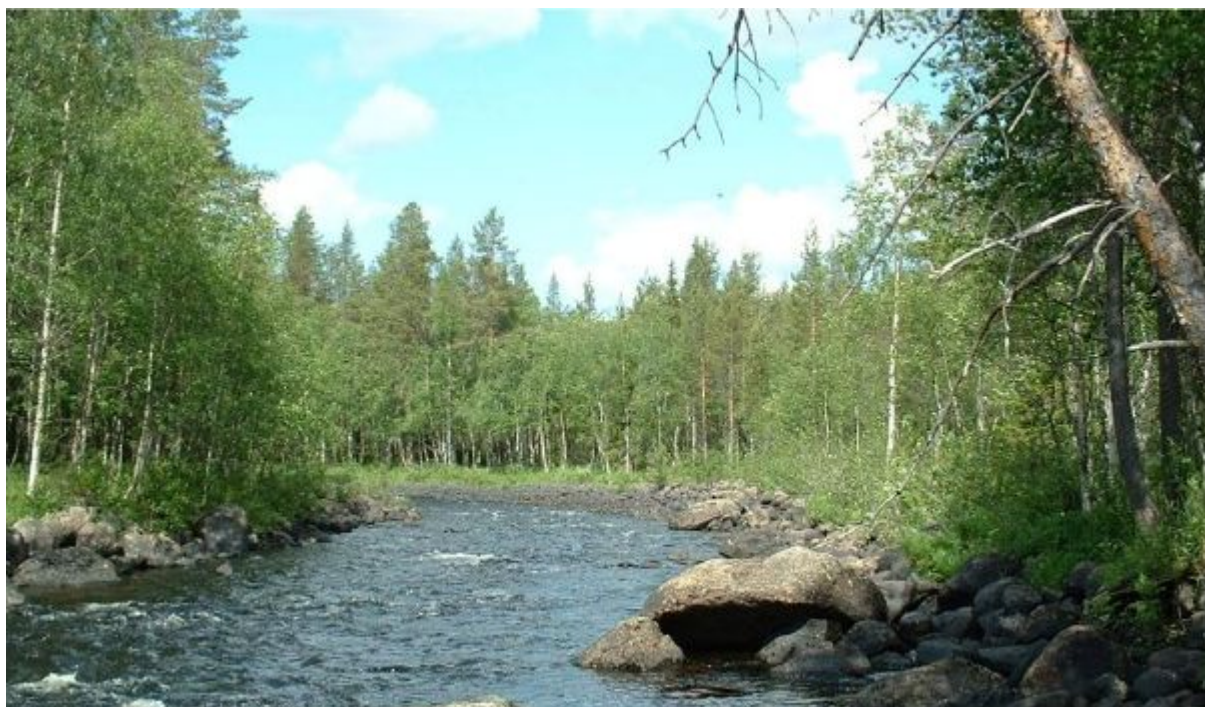
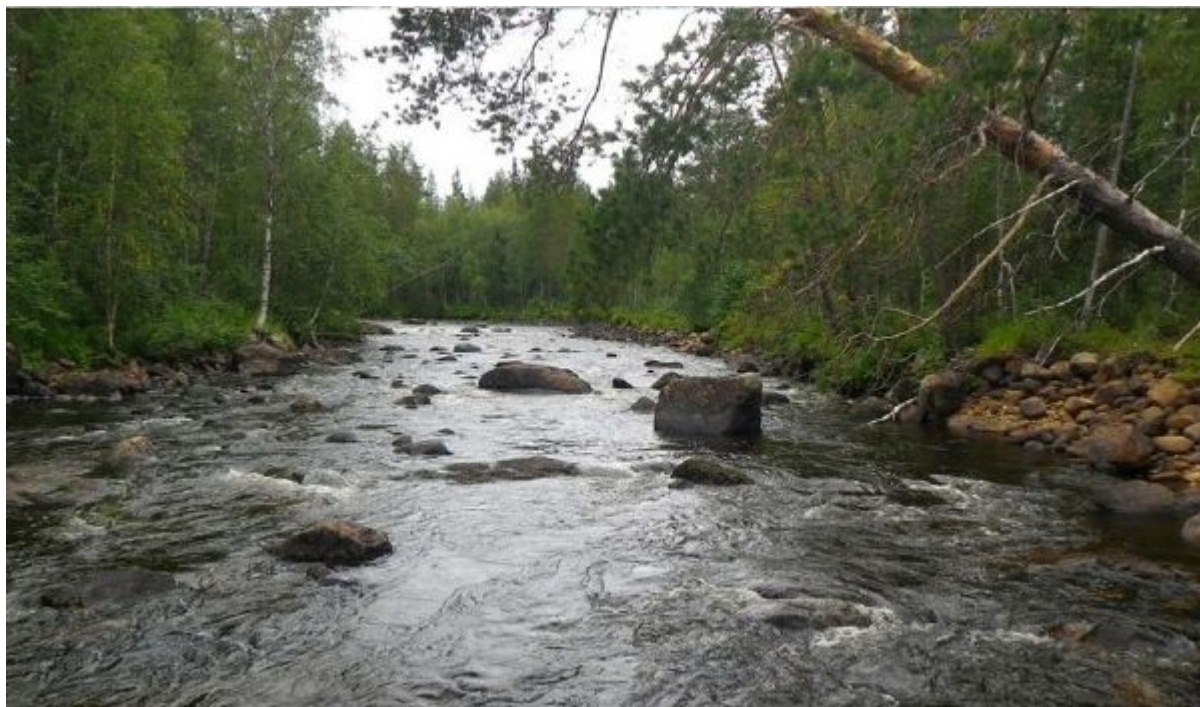
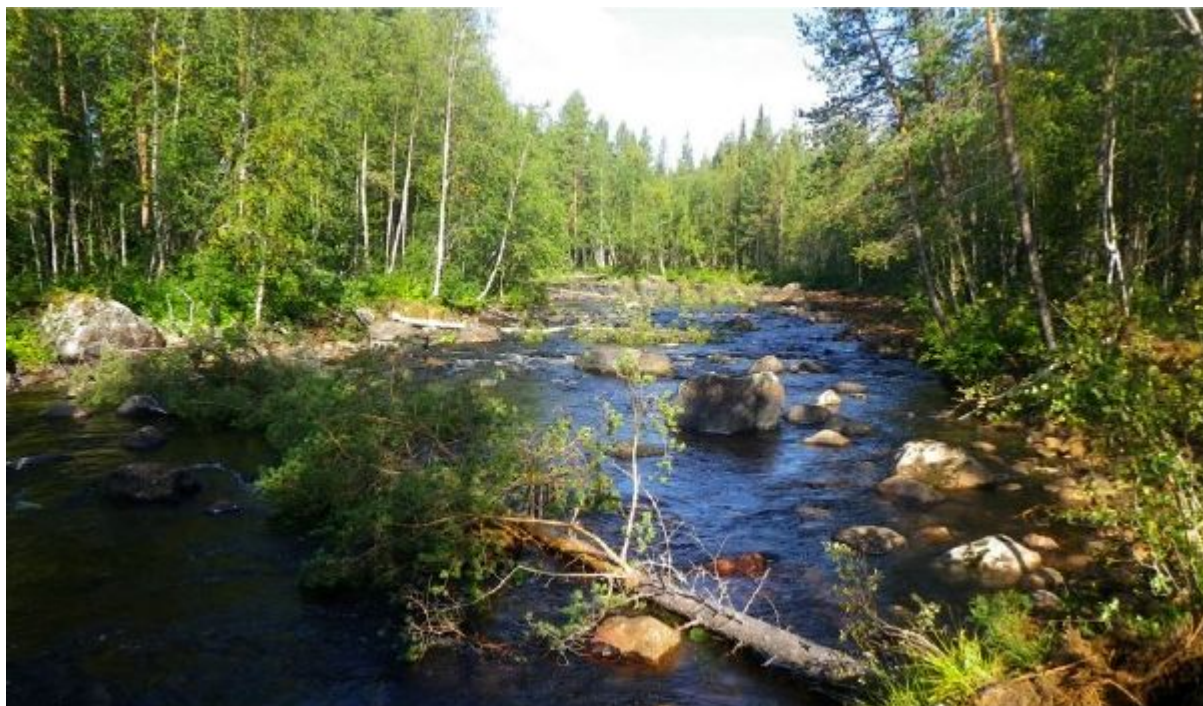
**Illustrations** : ©Nilsson et al 2014, extraits de l'article de recherche montrant quelques exemples des hydrosystèmes analysés.
