Analyser la réponse des milieux dans le cas des cours d'eau scandinaves

Pourquoi la restauration écologique des rivières produit-elle des échecs?

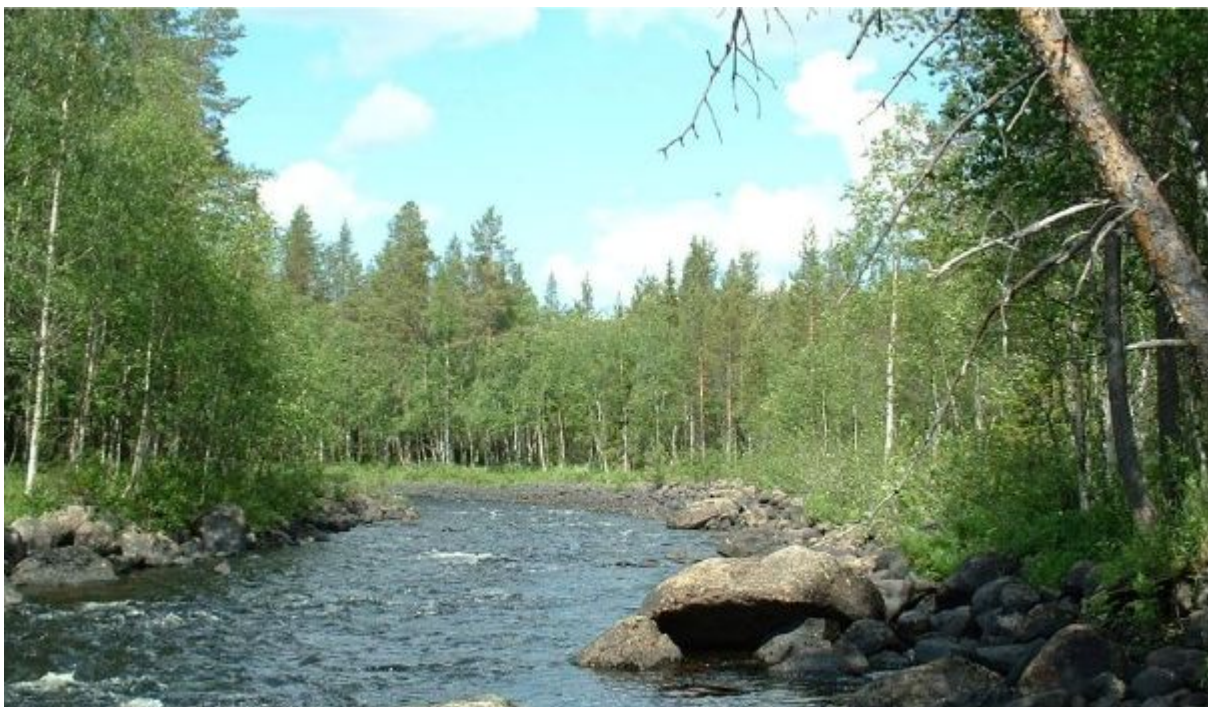
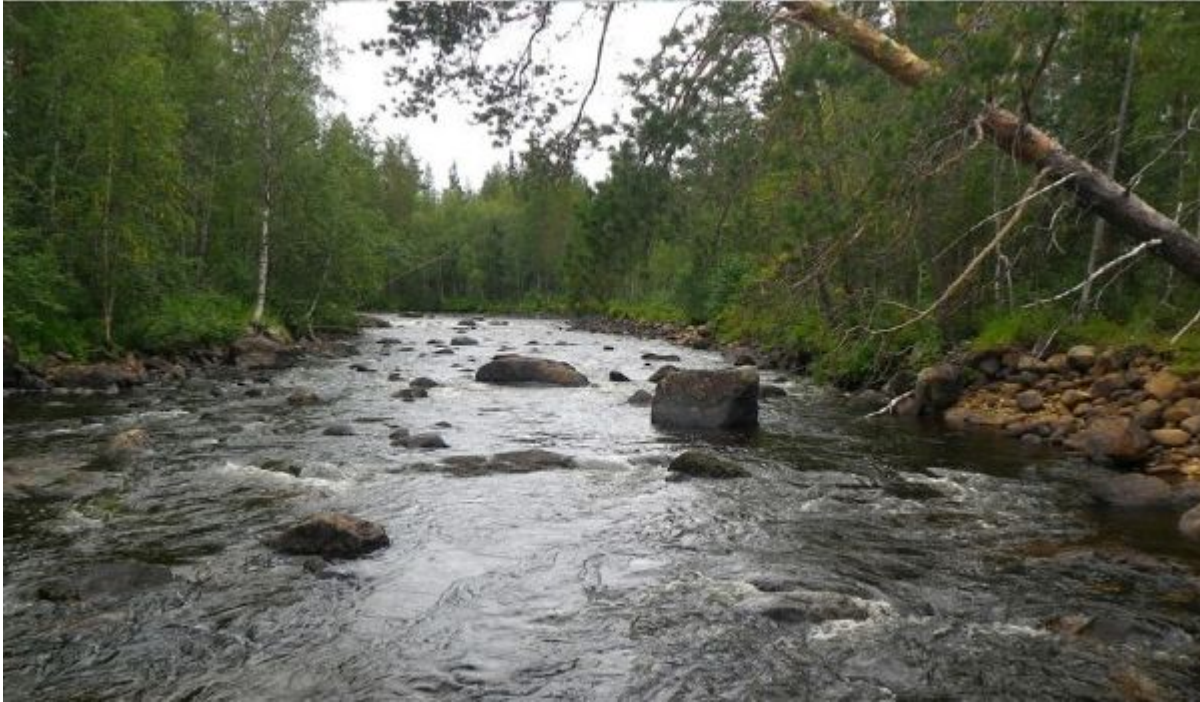
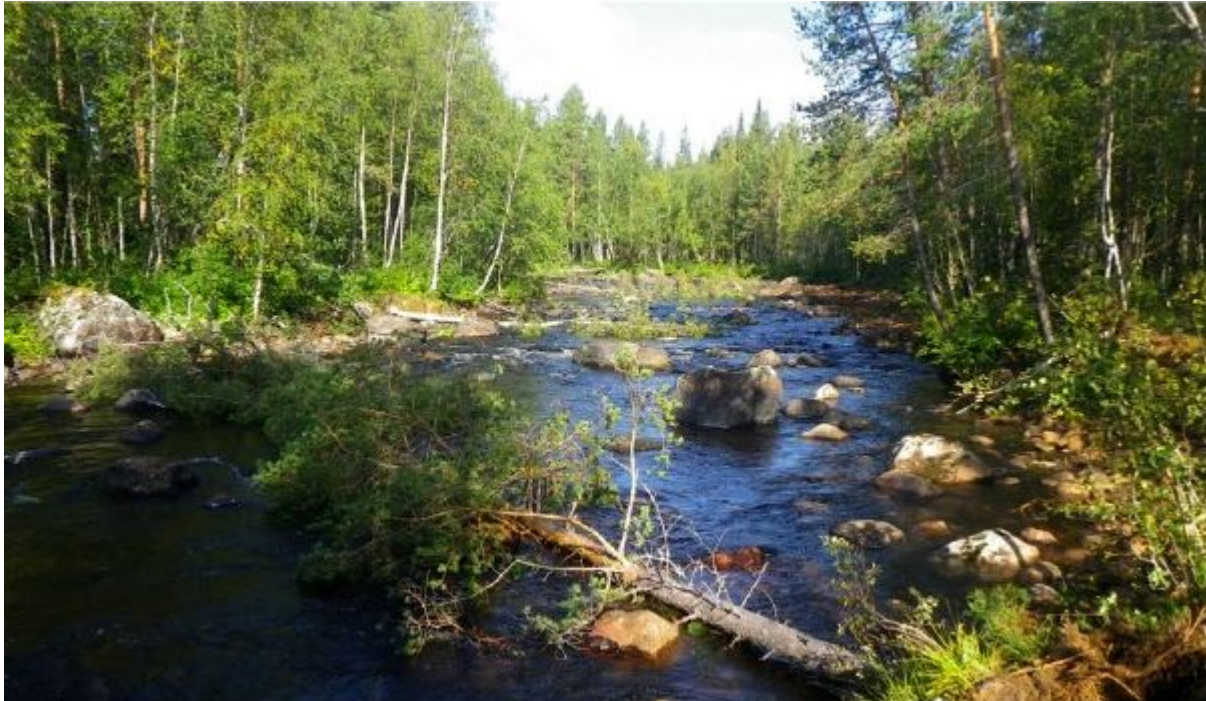
Illustrations : ©Nilsson et al 2014, extraits de l'article de recherche montrant quelques exemples des hydrosystèmes analysés.
