Le Pr Christer Nilsson (Nilsson et al 2014) nous a fait parvenir une intéressante étude de son groupe de recherche à l'Université d'Umeå, Suède (département d'écologie et science de l'environnement). Le travail a consisté à examiner l'efficacité des opérations de restauration écologique menées sur des petites rivières boréales, en région finlandaise et suédoise.

Pourquoi la restauration écologique des rivières produit-elle des échecs?

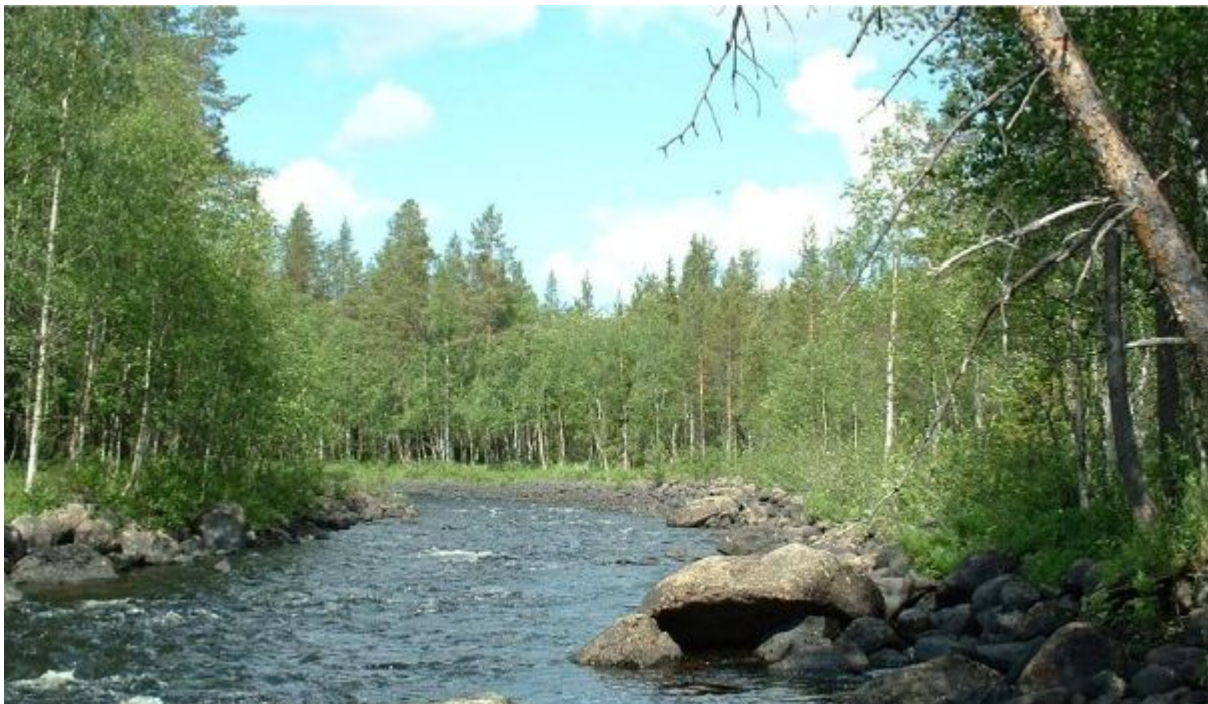
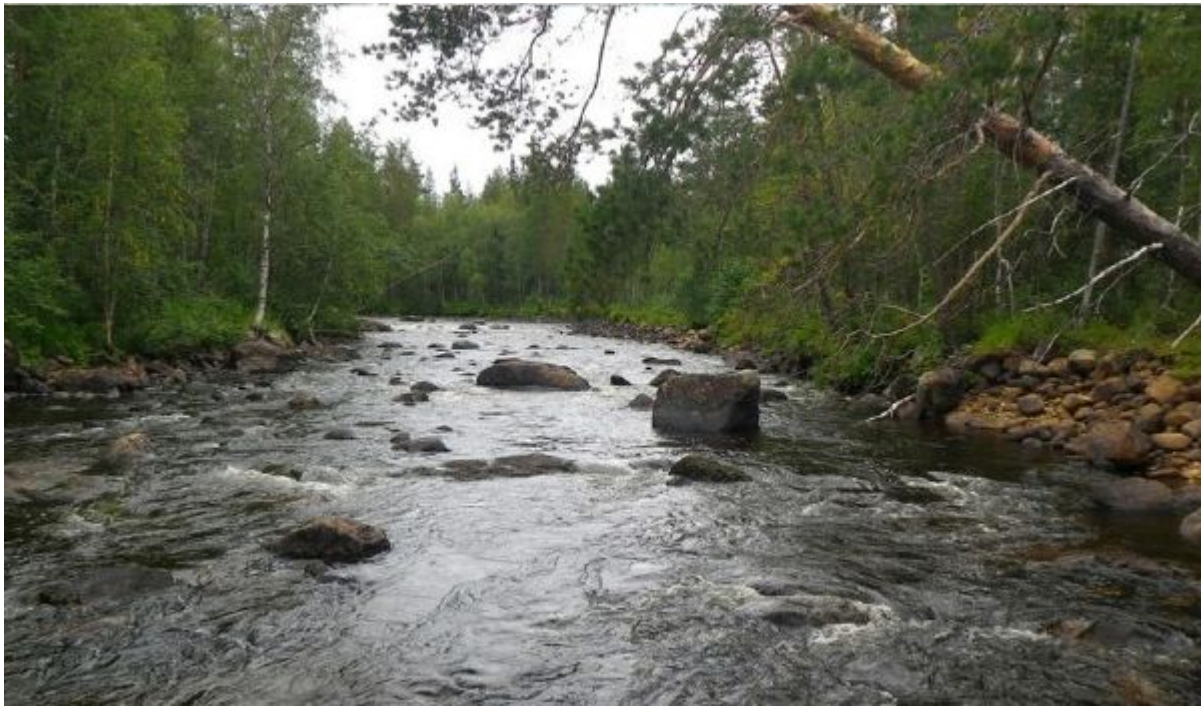
Illustrations : ©Nilsson et al 2014, extraits de l'article de recherche montrant quelques exemples des hydrosystèmes analysés.
